RTGA
Relatório Técnico de
Garantia Ambiental

2016
(Ano base 2015)

Empresa: DETEN QUÍMICA S.A.
CNPJ: 13.546.106/0001-37
Inscrição Estadual: 01.745.616NO
Inscrição Municipal: 1275/001-4
Endereço: Rua Hidrogênio, 1744 Polo Industrial de Camaçari - Ba

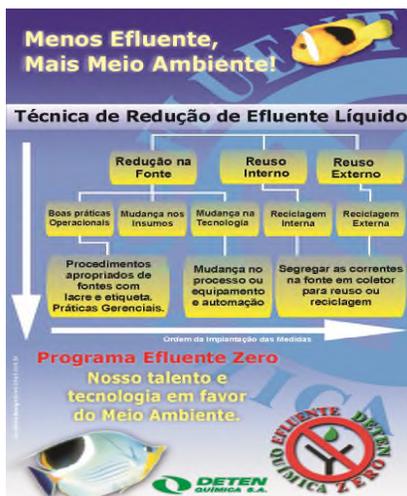
Figura 5 - Hierarquia de medidas do PEZ

6.3. Programa Efluente Zero (PEZ) – A vazão média em 2015 atingiu a média de 4,4 m³/h, que foi abaixo da meta máxima estabelecida (4,6m³/h). Em comparação com a vazão de implantação do PEZ (15m³/h em 2003), o volume de efluente vem mantendo-se baixo com 70% de redução, apesar do aumento da produção, ao longo dos anos. Também em 2015, dando continuidade ao programa, através do Plano de Auditoria Hídrica, mais de 477 medições foram realizadas na fonte, pelos operadores de processo, o que contribui para redução de efluente. O PEZ foi indicado em 2008 como caso de sucesso pela CETREL e veiculado, gratuitamente, pela mídia a nível estadual (Jornal A Tarde e rádios). Vale lembrar que em 2006 este programa recebeu Menção Honrosa no Prêmio Atividade de Melhorias 2006, promovido pelo Grupo CEPISA, Companhia Petroquímica Espanhola, principal acionista da Deten. Em 2005, foi vencedor do 6º prêmio FIEB de Desempenho Ambiental 2005, na modalidade Produção Mais Limpa e foi classificada em segundo lugar no Prêmio Bahia Ambiental – categoria empresa sustentável, da Secretaria de Estado de Meio Ambiente e Recursos Hídricos (SEMARH) do Governo do Estado da Bahia, onde foram reconhecidas as ações ambientais empreendidas por empresas, universidades, ONGs e indústrias.

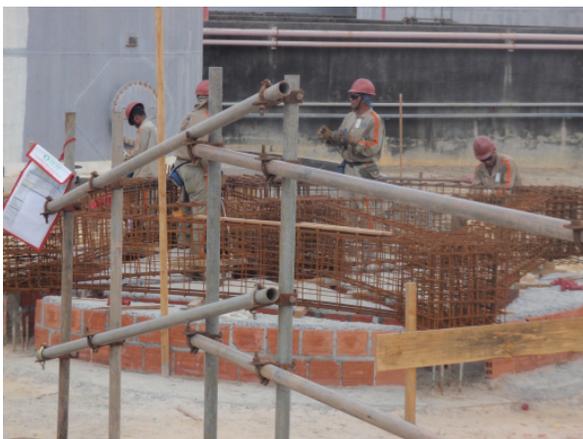
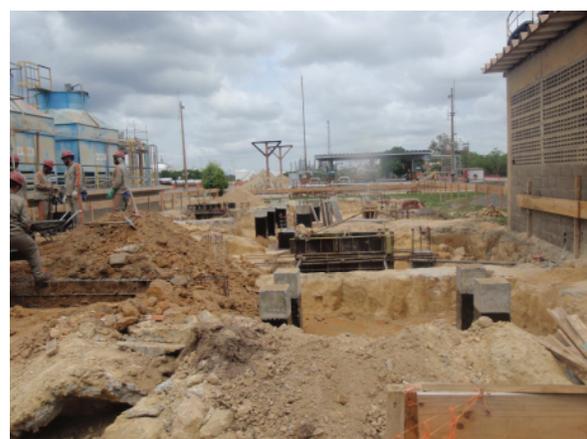
Figura 20 – Ampliação das Plantas de LAB - Construção inicial de fundações para receber novos equipamentos.

Com investimentos da ordem de R\$ 223 milhões, a Deten iniciou em janeiro de 2015 o projeto de detalhamento para a ampliação para produção de Linear Alquilbenzeno - LAB de 200 para 260 mil toneladas por ano. Inicialmente está previsto, até dezembro de 2016, a ampliação da 1ª linha de produção. Com isso, a produção total de LAB chegará a 230 mil toneladas por ano.

Além da elevação da capacidade, conseguida através do aumento de tubulações e equipamentos, a planta com esta ampliação terá um novo sistema de criogenia e trocadores, capacitando o nosso sistema condensar mais vapores de HF do sistema de reação da alquilação e conseqüente redução de lama de fluoreto de cálcio. Também será instalada uma coluna pré-fracionadora de parafinas, resultado de estudo prévio de engenharia para se conseguir maior economia de energia térmica. Conseqüentemente, haverá redução do consumo de gás natural.

Próximo à Unidade Pacol será instalado uma unidade nova: *Clay Treater*. Esta proporcionará a produção de LAB com melhor qualidade. E como o LAB é matéria-prima para a Unidade de Sulfonação, isto resultará em um LABSA – Linear alquilbenzeno Sulfonado com melhor qualidade e com menor geração de efluente líquido orgânico pela diminuição da frequência de lavagem dos reatores da sulfonação.

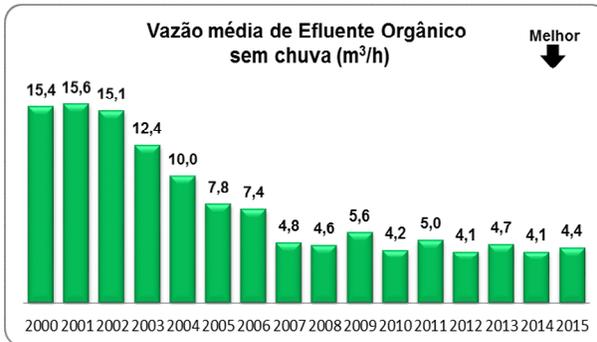
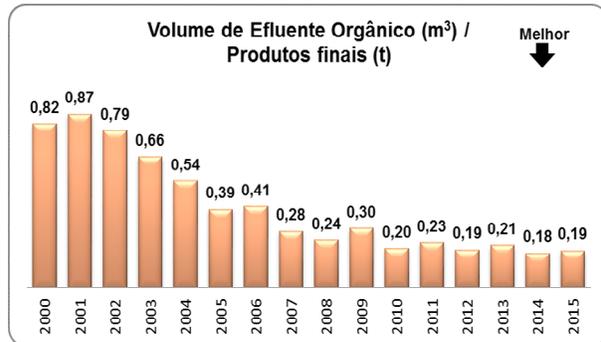
A vazão média em 2015 foi de 4,4 m³/h, abaixo da meta estabelecida de 4,6 m³/h. Em comparação com a vazão de implantação do PEZ – Programa Efluente Zero (15 m³/h em 2003), esta variável vem se mantendo abaixo de 5 m³/h nos últimos seis anos, apesar do aumento da produção, ao longo dos anos. Em 2015, através do Plano de Auditoria Hídrica, 477 medições foram realizadas na fonte, pelos operadores de processo, o que contribuiu para redução de efluente.

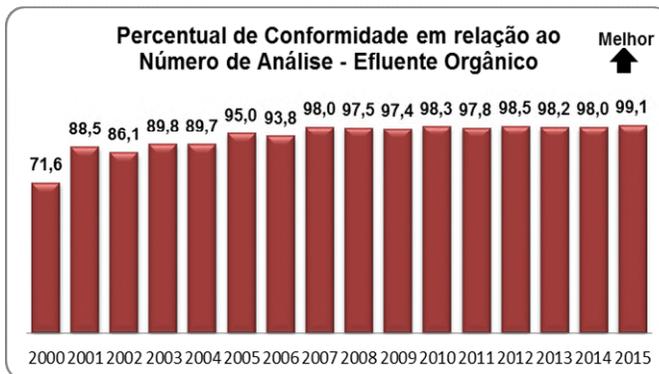
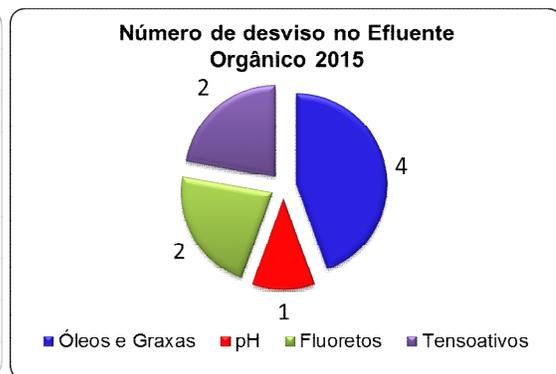
Em relação a qualidade do efluente orgânico alcançamos 99,1%, acima da meta de 98% de conformidade definida em 2015. Isto devido maior controle operacional como o acompanhamento de pH e vazão on-line, além de relatórios e avisos automáticos construídos a partir do sistema *BI – Business Intelligence* que facilita a tomada de decisão. No entanto ocorreram 9 desvios por problema específico na planta, que foram controlados, porém nenhum caracterizado como desvios recorrentes ou persistentes.

Em 2015, houve um aumento da DBO - Demanda Química de Oxigênio, em razão de maior contribuição de matéria orgânico no efluente devido furos dos trocadores e amostrador (E-310, E1329 e S-3012) e limpezas de equipamentos (V-314, V315, V-105B e V-163) na parada da Unidade I. Após manutenção dos equipamentos, a geração de DBO reduziu ao patamar operacional, assim como material em suspensão, que este ano se manteve no mesmo patamar de 2012.

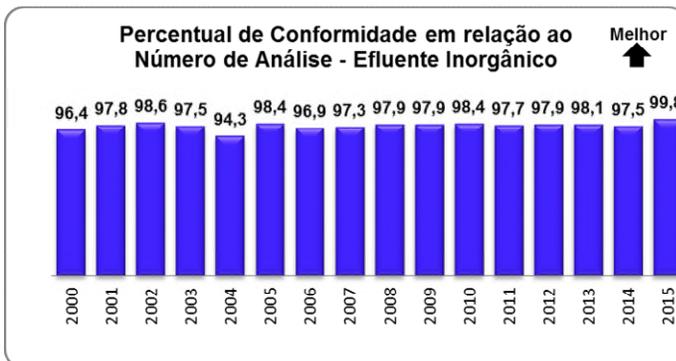
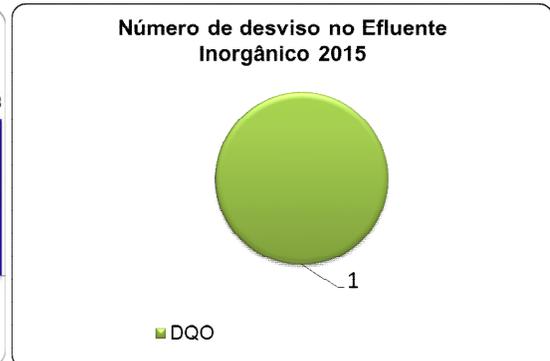
Em 2015, o percentual de conformidade em relação ao número de análise (parâmetro interno mais restritivo que a legislação) melhorou significativamente de 97,7% para 99,8% com apenas um desvio de DQO, em 2015. Isto demonstra a eficácia das ações no controle operacional deste processo.

Historicamente alguns parâmetros como DQO, Sólidos suspensos e Tensoativos, na composição química do efluente Inorgânico, também merecem destaques. Verifica-se que a concentração do poluente em relação ao somatório das produções de LAB, LAS e ALP foram menores, em 2015, quando comparado com os resultados de 2014, aumentando assim a ecoeficiência nos padrões de produção (ver gráficos abaixo). Estes indicadores

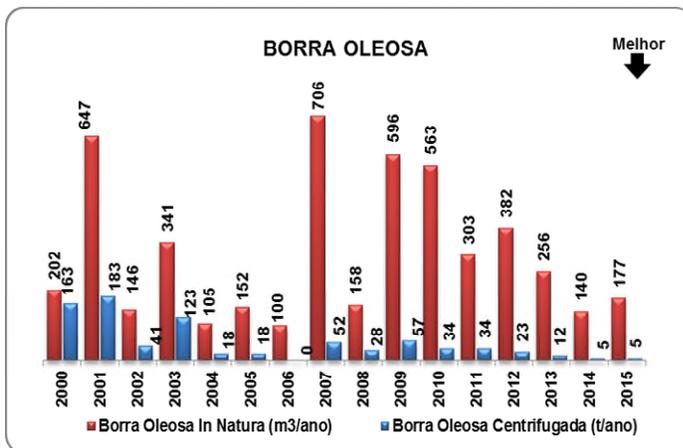
7.3.1 Borra Oleosa

Em 2015 foram submetidos ao processo de centrifugação 177 m³ de efluente líquido na Unidade de Tratamento de Borra Oleosa - UTBO. Após tratamento, foram gerados apenas 5 t de resíduo sólido (borra oleosa centrifugada), o que contribuiu significativamente para redução de resíduo. Além da redução, a partir de 2006, toda a borra centrifugada passou a ser co-processada em fábrica de cimento, através da CETREL LUMINA, em substituição a incorporação na massa cerâmica, tornando o processo de destinação mais seguro. Em 2007, iniciou o processo de tratamento (antes terceirizados) diretamente pela DETEN com a implantação e operacionalização da UTBO.

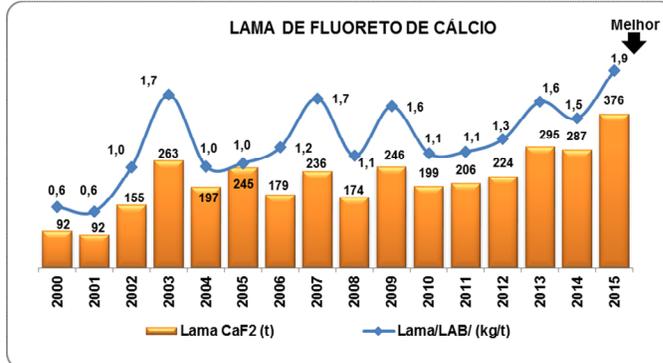
7.3.2 Lama de CaF₂

Em 2015, foi gerado 376 toneladas de Lama de Fluoreto de Cálcio, a partir do abatimento dos gases ácidos no sistema de neutralização, proveniente da reação de alquilação. Este aumento foi em razão da limpeza de todo sistema de neutralização (V-323/325), que acumulou lama durante os últimos 4 anos. Se desconsiderar o resíduo gerado em razão desta limpeza (cerca de 90 toneladas), o índice mantém na faixa de 1,5 kg/t, mesmo patamar do ano anterior. A geração de Lama de Fluoreto não é um processo contínuo e problemas operacionais podem influenciar no aumento da corrente de gases ácidos para abatimento no sistema de neutralização e consequente elevação da quantidade de Lama de Fluoreto em determinado ano.

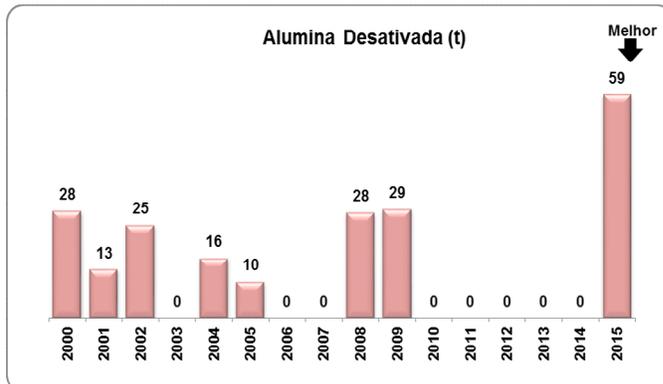
7.3.3 Alumina Desativada

Assim como a Borra e Lama, a Alumina Desativada também é enviada para co-processamento na CETREL LUMINA.

A Alumina é um catalisador que têm a função de adsorver possíveis fluoretos contidos na parafina de reciclo, de forma a evitar sua presença no sistema de reação da unidade Pacol. Quando a alumina perde sua capacidade de adsorção de fluoreto, a mesma deve ser substituída gerando resíduo. Como se verifica no gráfico, após cinco anos consecutivos ocorreu substituição da alumina, demonstrando eficácia das mudanças operacionais implementadas no processo.

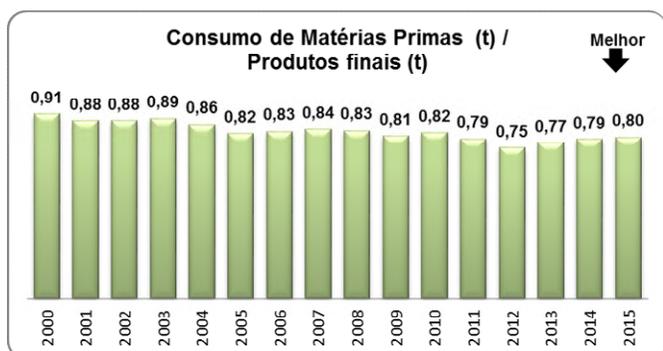
7.4.1. Matérias - Primas

Em 2015, foi obtido (0,80 t/t) no consumo de matéria-prima por unidade de tonelada produzida. Este indicador representa o total de matéria-prima (parafina, benzeno e enxofre) dividido pelo total de produtos finais (LAS, LAB e ALP). Principais fatores que contribuíram para esta elevação tem relação com a dificuldade em manter a carga combinada na Unidade I, devido a perda de carga do *spray bar* no trocador E-201 e o baixo desempenho das campanhas, em razão das ocorrências com os tratadores de alumina (R-202A/B). Medidas foram tomadas para obtenção de melhores resultados.

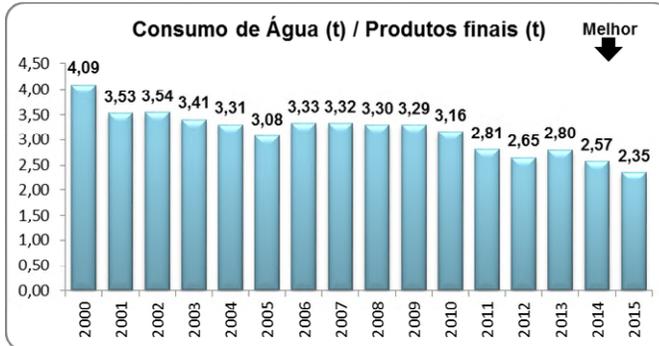
7.4.2. Água

A água é consumida basicamente como utilidade no processo na torre de resfriamento. A integração energética com troca térmica mais eficiente e a otimização do tratamento químico da água resultaram numa melhor performance deste sistema e a consequente redução do consumo de água ao longo dos anos alcançando, em 2015, um novo recorde histórico de 2,35 toneladas de água por toneladas de produtos.

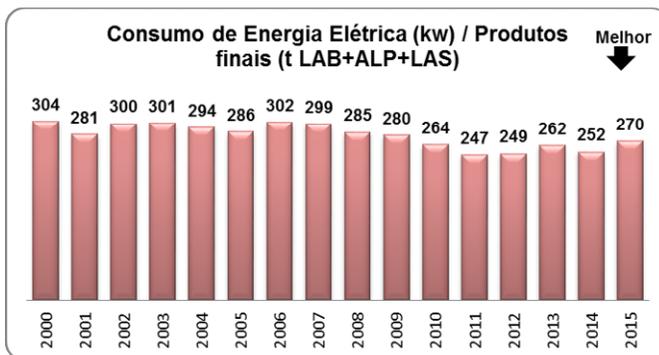
7.4.3. Energia Elétrica

Insumo indispensável para operacionalização das plantas, o consumo de energia elétrica tem reduzido ao longo dos anos. Em 2015 o aumento foi devido principalmente ao maior consumo nos compressores Pacol (C-1201 A/B/C), em razão de perda de carga nos reatores Pacol (R-201A/B) e circulação da unidade sem produção de LAB [problemas com os tratadores de alumina (R-202A/B) e falha nos sistema de condensação de HF (E-1308B)].

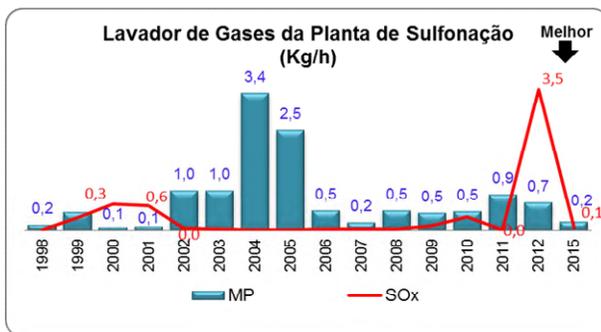
7.6.1. Absorvedora de SO₂ (Planta de Sulfonação)

Com ampliação da planta da sulfonação para 120 mil toneladas de LAS por ano foi modernizado, em 2014, o sistema de abatimento de SO₂ com injeção de soda cáustica para neutralização dos gases e controle de pH de forma automática favorecendo a redução da frequência de monitoramento (de uma vez a cada dois anos para uma vez a cada três anos) exigida pelo órgão ambiental INEMA. Conforme previsto, o resultado após 3 anos foram bastante satisfatórios demonstrando eficácia do novo sistema de neutralização de gases. O próximo monitoramento será efetuado em 2018.

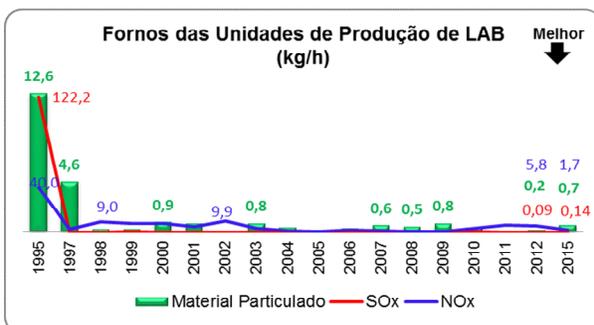
7.6.2 Fornos da Unidade de Produção de LAB

Também nesta fonte fixa de emissão, foi reduzida a frequência de monitoramento, devido aos baixos resultados ao longo dos anos, incluindo os últimos resultados em 2015. Com a modernização do sistema de queima dos fornos tornando o processo mais seguro e da instalação de queimadores "Low Nox", houve redução das emissões de NO_x para atmosfera. O próximo monitoramento será efetuado em 2018.

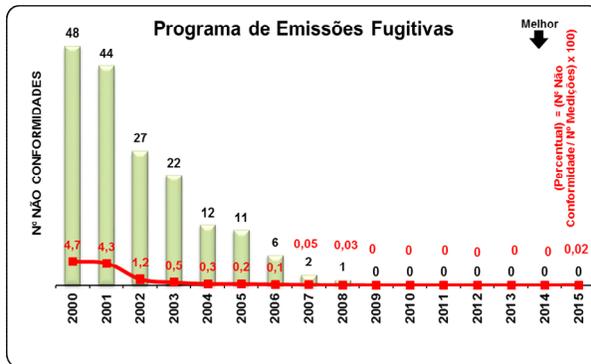
7.6.3 Emissões Fugitivas de Benzeno

Em 2015, foram efetuadas 4.778 medições regulares de emissões fugitivas de benzeno, conforme cronograma previamente estabelecido, em bombas, tanques, sistemas de circulação e recuperação de benzeno.

Observa-se que nos últimos oito anos houve apenas uma não-conformidades (NC) encontrada, em 2008 e uma, em 2015, com valor maior que 500 ppm a 1 cm da fonte, cuja manutenção é realizada de imediata (*LDAR-Leak Detection and Repair*). A instalação de selos duplos em bombas, pontos de amostragens herméticos e substituições de gaxetas nas válvulas de benzeno das Unidades DETEN I e II, realizadas principalmente entre os anos de 2007 e 2008, têm contribuído para esta redução.

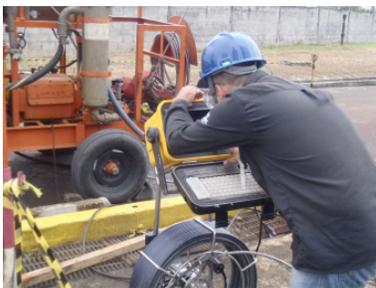
Figura 24 – Uso de sistema de televisãoamento nas inspeções

Como parte do programa de prevenção da contaminação do lençol freático, foi recuperada toda rede de drenagem do efluente orgânico. Há 16 anos, a DETEN vem investindo em melhorias de proteção do solo e água subterrânea. Foram eliminadas as fontes primárias ativas através de substituição e recuperação de tubulações enterradas do efluente orgânico pelo processo *CIPP "Cured in Place Pipe"*. Também foram impermeabilizadas caixas de passagem. Todas as fontes ativas com potencial de contaminação foram eliminadas, portanto o Programa de Eliminação de Fontes Primárias foi finalmente concluído e o ciclo de inspeções de tubulações enterradas que era de 5 anos passou a ser a cada 10 anos, a partir de 2013 devido a durabilidade dos materiais. Em janeiro de 2015 foi concluída a impermeabilização das Bacias de Neutralização da Unidade I de acordo ao plano de inspeção e realizada manutenção na Bacia da Sulfonação.

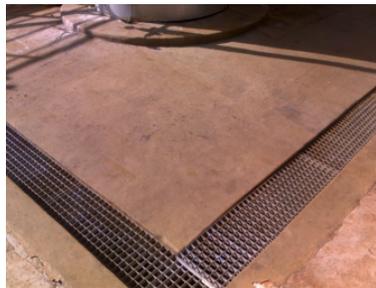
Figura 25 – Manutenção de pisos e sistema de drenagem.

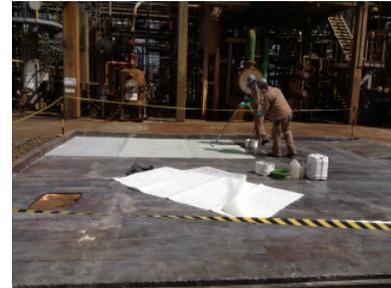
Figura 26 – Impermeabilização do Pátio de Hidrojateamento.

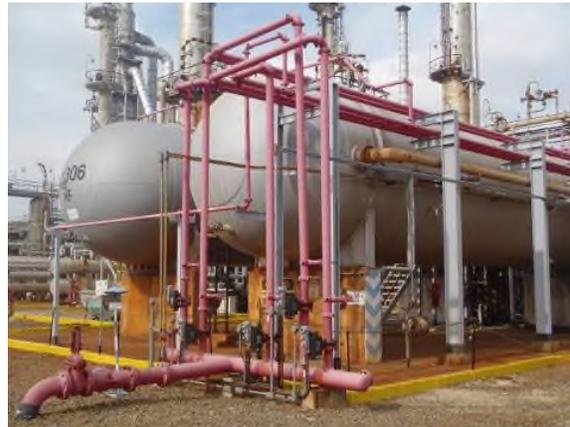
Figura 43 – Sistema fixo de combate

Com investimento anual, a Brigada da DETEN possui seus equipamentos de resposta a emergência com as mais modernas tecnologias: canhões com vazão de 1.250 galões por minutos; roupas de aproximação com tecidos em fibra meta aramida e; mais de 10.000 litros de líquido gerador de espuma, que são analisados anualmente para garantir a qualidade da espuma durante uma emergência.
